Моніторингові обстеження флори ділянки русла річки Турія в м. Ковель по вулиці Сагайдачного

Лариса Коцун, Володимир Радзій, Борис Коцун

Волинський національний університет імені Лесі Українки, Луцьк, Україна

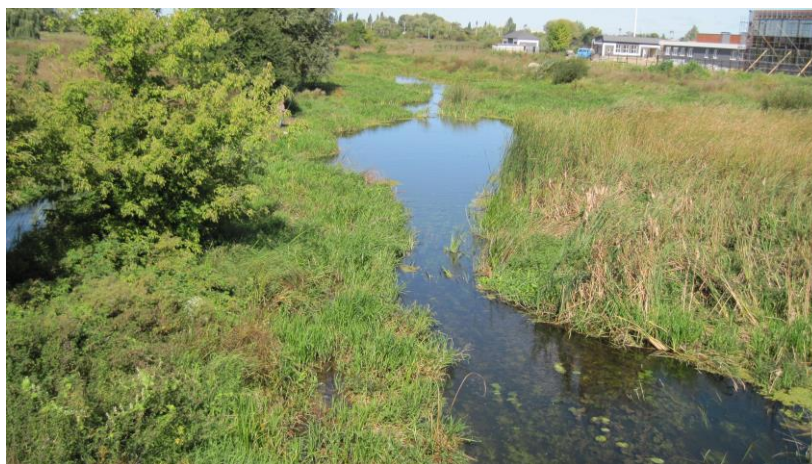
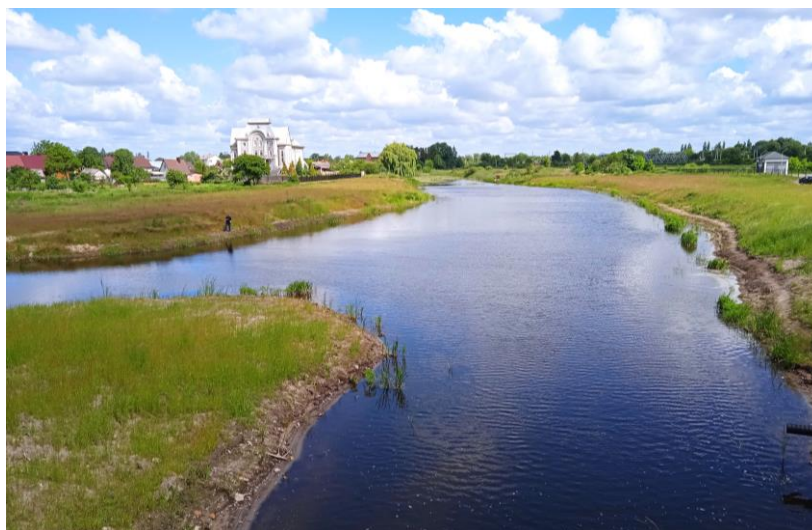
Рис. 1. Річка Турія до капітального ремонту 2020 р. (зверху) та після нього 2022 р. (знизу)

Територія планованої діяльності (капітальний ремонт русла річки Турія) розташована в центральній частині міста Ковеля Волинської області в районі вул. Сагайдачного біля мостового переходу (рис. 1). Річка Турія перетинає місто Ковель з півдня на північ. Протяжність річки в межах міста становить 9,55 км. Русло річки в межах планової діяльності має ширину 9-50 м, утворює широкі плеса і переكاتи за рахунок відкладення твердого стоку. Дно на плесах супіщане та піщане, на перекатах мулисте. Грунтовий покрив заплави належить до лучно-болотних та мулувато-болотних неосушених ґрунтів.
